Nr. 11 - april 2001

* Stichting Heemkunde Heer *

De vroegste kerken van Heer.

De ontwikkeling van de middeleeuwse kerk van Heer.

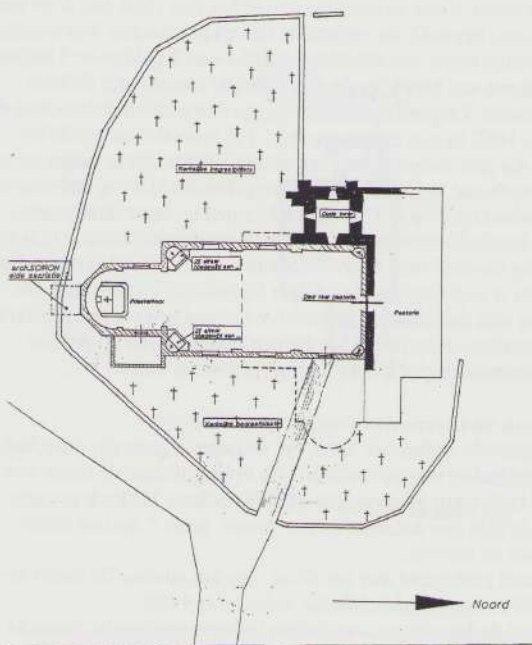
Situatie ná 1789

Aan de hand de tekeningen van Soiron is een reconstructie gemaakt hoe deze beide kerken gelegen hebben. Met de oude kerktoren als richtpunt is de oude en nieuwe situatie duidelijk te zien.

Ook is duidelijk hoe de pastorie na het tot stand komen van de nieuwe kerk haaks op de lengteas gesitueerd kwam te liggen. In de nieuwe kerk waren twee zijaltaren aanwezig. Aan de westkant het kerkship (de Maastrichtse kant) bevond zich een altaar van de O.L. Vrouw. Aan de tegenoverliggende kant stond een altaar toegewijd aan St. Anna. Het schip was 66 voet lang en 36 voet breed. Het geheel was voorzien van drie ramen aan elke lange zijde van de kerk. Tegen de muur van de pastorie lag op kolommen het koor, dat toegankelijk was via een trap uit de kerkruimte. De ingang voor de gelovigen lag aan de oostzijde; aan de kant van huidige Oude Kerkstraat. Op het ontwerp van Soiron staat aan de zuidzijde van het priesterkoor een ruimte gepland als sacristie. Plaatsgebrek verhinderde de uitvoering. Later is een sacristie gebouwd aan de oostkant van het kerkship. Te concluderen is dit uit de verschillende structuur van het metselwerk.

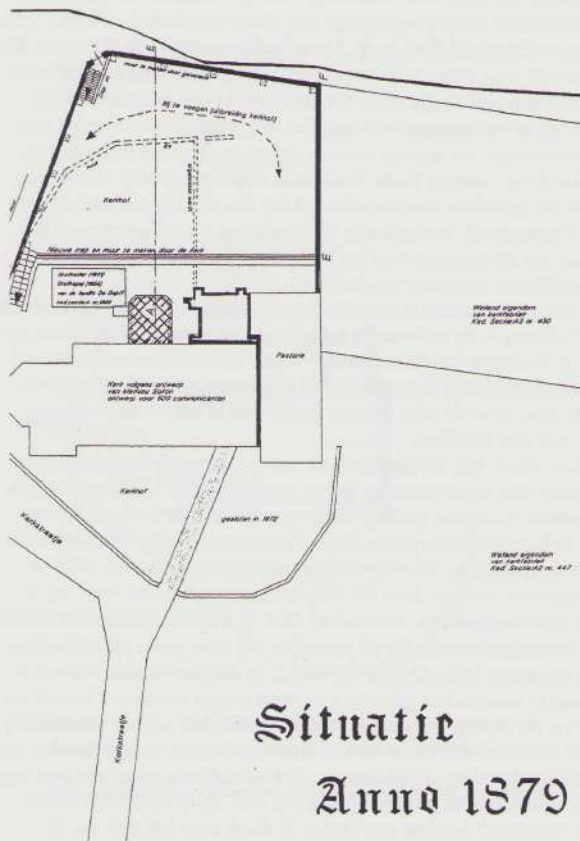
Situatie Anno 1879

Ondanks de afstand van Keer aan Cadier bleef het aantal parochianen groeien. Ook de begraafplaats westelijk van de kerk raakte vol. Op kosten van de gemeente werd in 1879 een begin gemaakt met de uitbreiding. Om deze uitbreiding te realiseren diende de steile helling aan de westkant geëgaliseerd te worden. Een grote hoeveelheid grond werd afgegraven aan de zijde van de kerk en verplaatst naar de kant van de nieuw gebouwde kerkhofmuur. Zodoende ontstond een egalisering van het maaiveld. Ook in de nieuwe plannen volgde aan de binnenzijde van de nieuwe muur een trapopgang. (Zie tekening op pag. 8.)

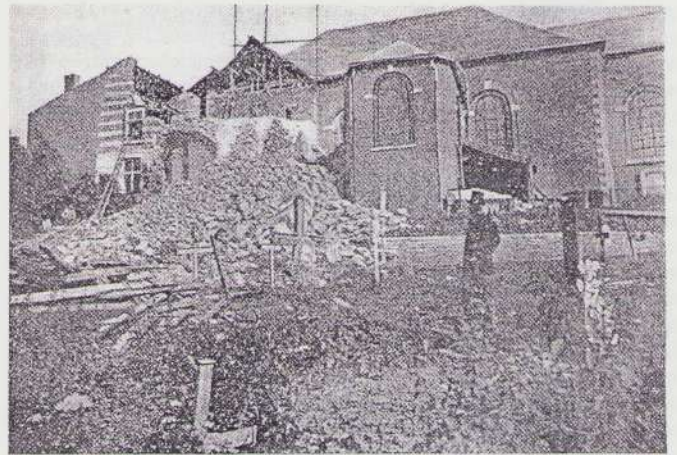
Instorting van de kerktoren als gevolg van de werkzaamheden aan de contreforten.

Links de gehavende pastorie.

In het midden de resten van de toren.

Rechts daarvan de grafkapel van de familie De Dopff, toen nog geheel intact.

Tijdens een reparatie aan de contreforten (1) van de toren in het jaar 1890 stortte de oude kerktoeren plotseling in. En waren geen dodelijke slachtoffers te betreuren, wel een zwaar gewonde. Deze werd overgebracht naar huize St. Maarten in de onmiddellijke nabijheid van de kerk. Huize St. Maarten was een oud gebouw en lag naast de huidige kapelanie. Het werd in 1939 afgebroken en op dezelfde plaats verrees een nieuw groot winkelpand, dat thans in gebruik is als studentenhuisvesting. De wat oudere lezers weten nog dat hier destijds een zuivelwinkel was van de familie Janssen. Op de bovenverdieping woonde de familie Allard. De ingestorte kerktoeren werd niet meer herbouwd. Men plaatste een plat dak en later fungeerde de afgeknotte toren als kolenopslagplaats. Dit is af te leiden uit gesprekken met oudere dames die in het latere schoolgebouw onderwijs kregen en die bij straf in het kolenhok werden opgesloten. De oude ingang van onder de toren naar de kerk is nog steeds aanwezig. Ook is nog een mooie natuursteen vloer zichtbaar. Het is te hopen dat bij een restauratie deze vloer bewaard blijft. Een ondoordachte oplossing voor de reparatie van deze toren heeft onlangs plaatsgevonden. Omdat het oude metselwerk verweerd was, moest dit hersteld worden. Aldus stond vermeld in het restauratieplan. Volgens gezaghebbende instanties moet tegenwoordig een restauratie plaatsvinden met een moderne strakke bezande baksteen. Deze is hier bij de toren dan ook toegepast. In plaats van een aangepaste veldbrandovensteen heeft men jammer genoeg een moderne strakke en totaal van de kleur afwijkende baksteen gebruikt.

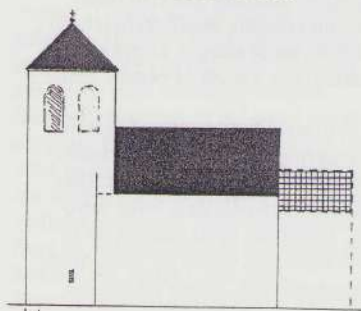
(Afbeeldingen uit fase 1:)

Hierboven: Plattegrond.
Rechts: Westaanzicht
Rechtsonder: Oostaanzicht
Hieronder: Zuidoostzicht

De toren en het schip vormden een geheel. Dit is te zien aan de onderste zestig centimeter van de zuidoosthoek van de toren. Daar is de aanzet naar de westmuur van het schip nog duidelijk zichtbaar. Toren en schip waren beiden opgetrokken uit hetzelfde materiaal. In deze fase werd een kerk gebouwd die minimaal uit een schip en een toren moet hebben bestaan.

- Het schip hield stand tot 1788. Het was een vierkant ruimte van 13 x 8,8 meter. De muurdikte was ongeveer 1,20 meter. De hoogte van de schipmuren zal, zoals de gemiddelde Romaanse kerk van deze grootte, ongeveer acht meter zijn geweest. In de noordelijke zijmuur zat een ingang, waarschijnlijk ook in de zuidmuur, maar dat is niet zeker.

- Het is niet te zeggen of aan dat schip toen ook al een koor zat, het is waarschijnlijk, maar niet noodzakelijk.
- De toren heeft een vierkant grondplan van 6,8 x 6,8 meter en was in eerste instantie ongeveer 17 meter hoog. Daarvan bestaan nog slechts de onderste twee a drie meter overeind. De 1,30 meter dikke muren zijn uitgevoerd in onregelmatig breuksteenverband met kleine korte blokken zandsteen, harde mergel, kiezel en specie met baksteengruis. De binnenruimte was op de begane grond overdekt met een tongewelf. Aan noord- en zuidzijde zijn de overblijfselen van schietgaten aangetroffen, aan elke zijde een exemplaar. Zij waren oorspronkelijk even breed, maar de noordelijke werd ooit vergroot. Hier uit kunnen wij waarschijnlijk concluderen dat deze toren werd gebouwd als verdedigingswerk. In tijd van nood vluchtte de bevolking de kerk binnen en verdedigde zich vanuit de toren. Waar van de eerste verdieping, zoals gebruikelijk, alleen via een ladder, vanuit het schip, bereikbaar was.

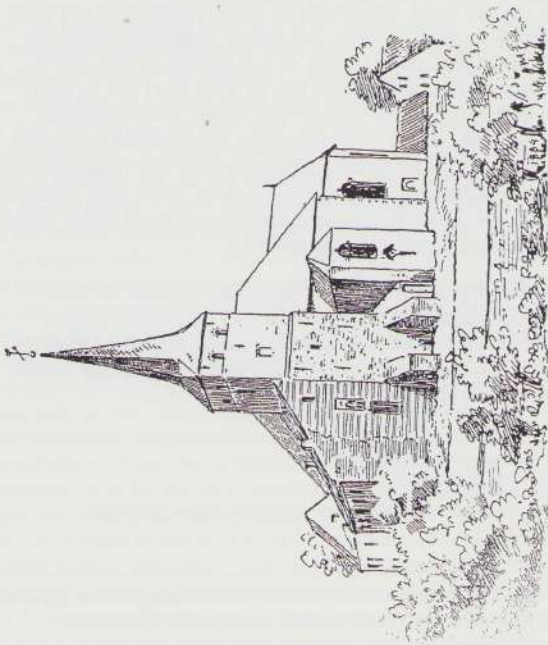
Op de hierboven afgebeelde pentekening van de toenmalige kerk van Heer is rechtsonder duidelijk het jaartal 1884 zichtbaar. Wie de pentekening gemaakt heeft is niet bekend. Deze tekening is gemaakt vanuit een iets ander perspectief dan de foto van de instorting van de toren in 1890. Zie pagina 13.
